Ostrolovský Újezd – zdroj vody

POSOUZENÍ STAVU JÍMACÍCH OBJEKTŮ OBECNÍHO VODOVOU

RNDr. Marcel Homolka

červenec 2020

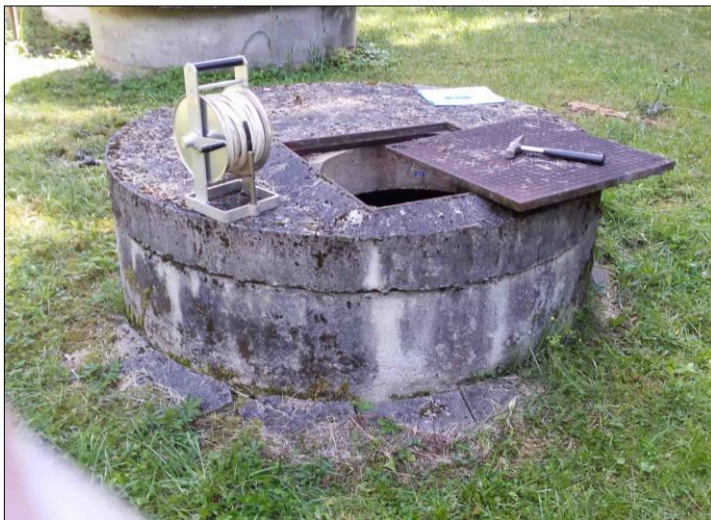
Širokoprofilový vrt HV-1 je situován cca 4,5 m jihozápadně od studní, umístěn je v betonové jínce o průměru 1,5 m hluboké cca 1,0 m pod terénem. Vrt byl vyhlouben jako posilující zdroj v období po roce 1989. V současnosti je hluboký 8,20 m od odměrného bodu (okraj vstupního otvoru neděleného betonového poklopu jímkou 0,65 m nad terénem) to je 7,55 m od terénu. Vystrojen je ocelovou zárubnicí průměru 800 mm, vyvedenou cca 2 cm nad vybetonované dno manipulační jímkou, rozmístění perforovaných úseků není známo. Hladina byla dne 13.7.2020 změřena v hloubce 2,80 m od odměrného bodu (2,15 m pod terénem). Okolí studní do vzdálenosti 2,0 m od jejich plášťů v rozsahu parcely č. st. 227 vydlážděno betonovými dlaždicemi, původně zřejmě vypsávanými od jímacích objektů.

- pláště studní je nutno do hloubky minim. 1,5 m utěsnit jílovým těsněním (při výkopových pracích doporučuji přítomnost hydrogeologa, který podle charakteru těženého materiálu určí přesněji hloubku utěsnění)
- u studny S-1 je nutno věnovat zvýšenou pozornost utěsnění prostupů výtlačného potrubí a elektrického vedení.
- vzhledem k umístění jímacích objektů v záplavovém území pro Q₅, doporučuji studny a jímku opatřit zemními kužely s jílovým těsněním minimálně do úrovně Q₁₀₀, zejména u studny S-1, kde výstroj betonovými tvárniciemi zasahuje až nad úroveň současného terénu.
- původní dláždění v rozsahu pozemku st.227 je nutno odstranit, terén v rámci pozemku vyspádovat od jímacích objektů a znovu opatřit vodotěsnou dlažbou.
- vstupní otvory manipulační jímky vrtu HV-1 a poklopů studní S1 a S-2 je nutno vodotěsně upravit.

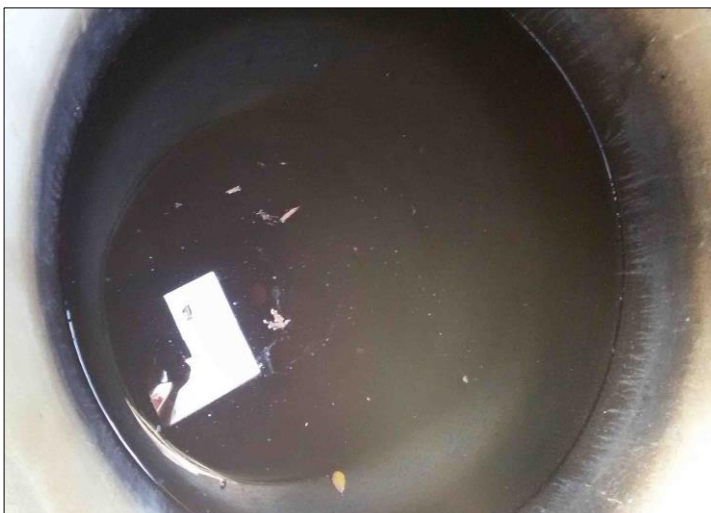
Studna S-2 o průměru 1,5 m je hluboká 4,60 m od odměrného bodu (okraj ocelového vstupního otvoru betonového poklopu 0,65 m nad terénem), to je 3,95 m od terénu. Vystrojená je betonovými skružemi. Hladina byla dne 13.7.2020 změřena v hloubce 1,87 m od OB (1,22 m pod terénem). Překrytá je rovněž neděleným betonovým poklopem se litinovým vstupním otvorem. V době šetření byla voda ve studni mírně zakalená.

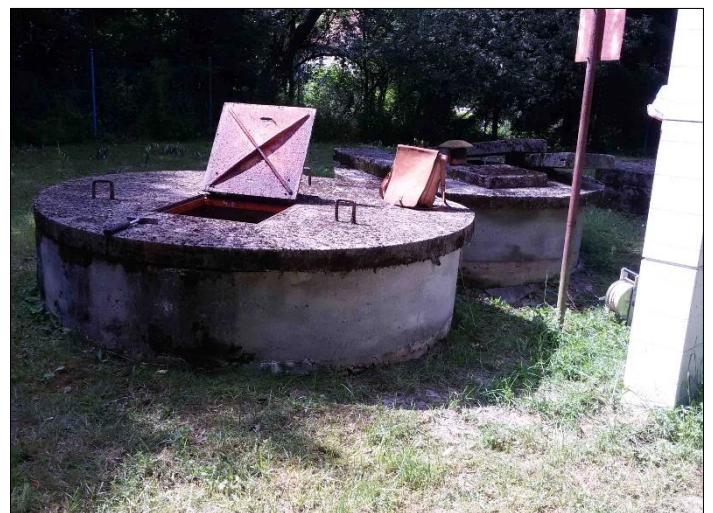
Studna S-1 o průměru 2,0 m je hluboká 4,95 m od odměrného bodu (okraj ocelového vstupního otvoru betonového poklopu 0,65 m nad terénem), to je 4,30 m od terénu. Vystrojená je do cca 2 pod terén betonovými tvárnicemi a do konečné hloubky betonovými skružemi. Překrytá je neděleným betonovým poklopem s litinovým vstupním otvorem. Hladina byla dne 13.7.2020 změřena v hloubce 1,90 m od OB (1,25 m pod terénem). V době šetření byla voda ve studni čirá.

Příčinou občasného zákalu po deštích je zřejmě průsak povrchových vod do studní S-1 a S-2 nedostatečně utěsněnou svrchní částí jejich výstroje, zejména pak u studně S-1, jejíž svrchní část do cca 2 m od terénu je vystrojena betonovými tvárniciemi a dále pak propadlé dláždění okolí studní v rámci parcely st. 227, které má v současnosti spád k jímacím objektům a srážkové vody a povrchové vody proto zasakují v bezprostředním okolí jímacích objektů.
