Ostrolovský Újezd – zdroj vody

POSOUZENÍ STAVU JÍMACÍCH OBJEKTŮ OBECNÍHO VODOVOU

RNDr. Marcel Homolka

červenec 2020

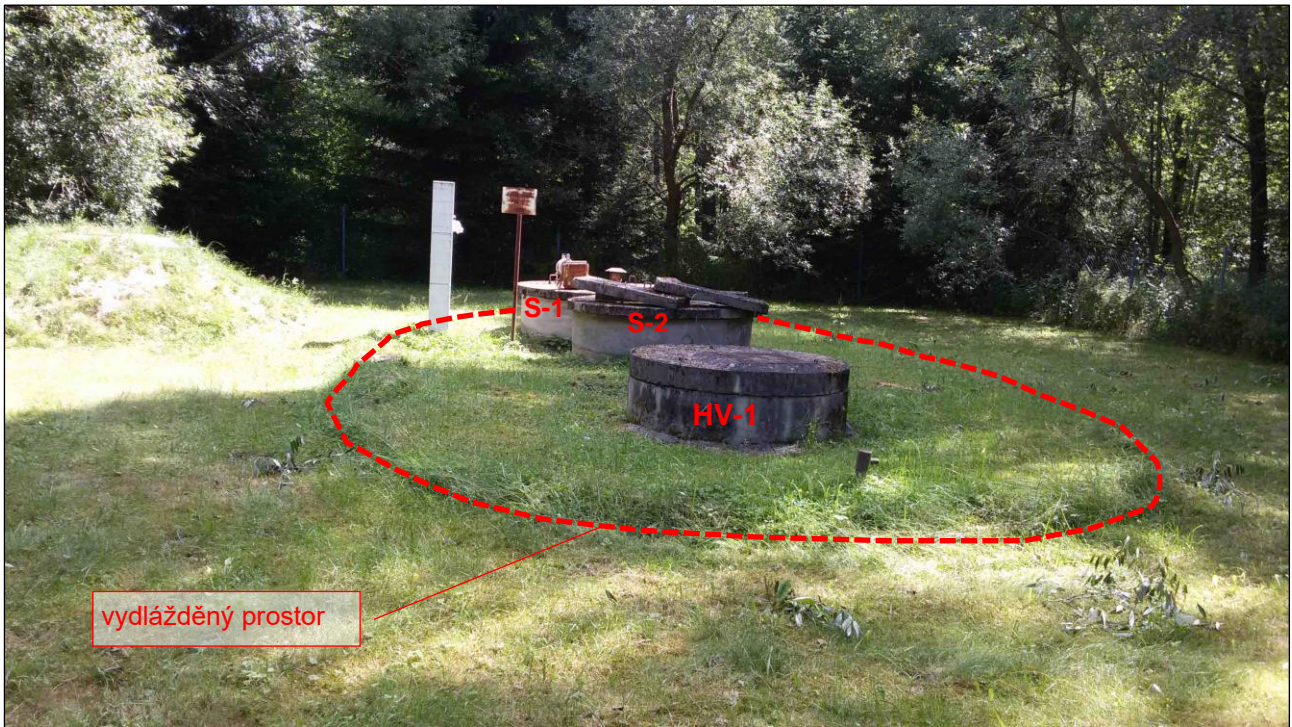
V minulosti byl pozorován po vydatnějších dešťových srážkách zákal vody ve vodojemu a vodovodním řadu. Ve kterém z jímacích objektů byla v témže období zakalená voda nebylo zjišťováno. V době terénního šetření byla mírně zakalená voda pouze ve studni S-2, ze které není však voda přímo čerpána do vodojemu. Podle informace paní starostky byly studny a vrt po zjištěném posledním zákalu vyčerpány a vyčištěny. Manipulační jímka na vrtu HV-1 je v dobrém technickém stavu. Na betonovém dně jímky je minimální vrstva vody, která nepřetéká do ocelové výstroje vrtu vyvedené cca 2 cm nad dno jímky. Výtlačné potrubí je ve stěně dobře utěsněno. Voda na dně jímky je zřejmě pouze srážková voda proteklá neutěsněným poklopem jímky. Dokumentace vrtu není sice k dispozici, je však možno předpokládat, že výstroj vrtu byla do cca 2 – 3 hloubky utěsněna jílem a stav vrtu a manipulační jímky zřejmě proto není příčinou zákalu vody.

- pláště studní je nutno do hloubky minim. 1,5 m utěsnit jílovým těsněním (při výkopových pracích doporučuji přítomnost hydrogeologa, který podle charakteru těženého materiálu určí přesněji hloubku utěsnění)
- u studny S-1 je nutno věnovat zvýšenou pozornost utěsnění prostupů výtlačného potrubí a elektrického vedení.
- vzhledem k umístění jímacích objektů v záplavovém území pro Q₅, doporučuji studny a jímku opatřit zemními kužely s jílovým těsněním minimálně do úrovně Q₁₀₀, zejména u studny S-1, kde výstroj betonovými tvárniciemi zasahuje až nad úroveň současného terénu.
- původní dláždění v rozsahu pozemku st.227 je nutno odstranit, terén v rámci pozemku vyspádovat od jímacích objektů a znovu opatřit vodotěsnou dlažbou.
- vstupní otvory manipulační jímky vrtu HV-1 a poklopů studní S1 a S-2 je nutno vodotěsně upravit.
